**SMBVAR**

**RESTAURER LES COURS D'EAU**

# RESTAURATION DU RUISSEAU DU PLESSIS À ÉTRICHÉ

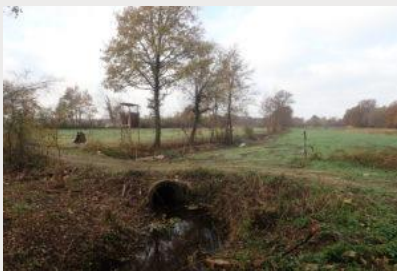
Passage busé avant remplacement par une passerelle

Suite aux travaux sur les boisements de rives, les travaux de mise en place des radiers et banquettes minérales ont précédé le remplacement du passage busé par une passerelle.

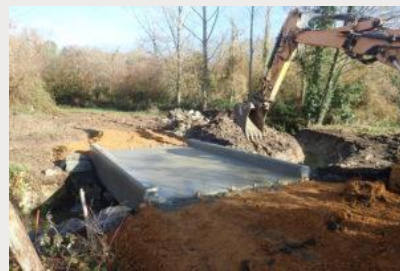
Installation de la passerelle

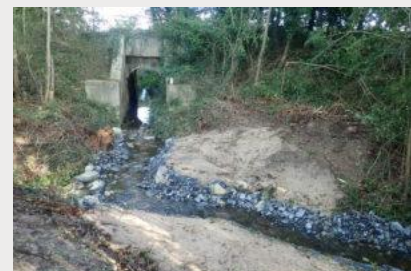
Aménagement de la chute en aval de la voie SNCF

- > Rehausser le fond du cours d'eau par la mise en place de radiers et de banquettes minérales permettant aussi de diversifier les habitats et les faciès d'écoulements ;
- > Redonner une sinuosité au sein du lit pour casser la monotonie et la rectitude du gabarit ;
- > Rétablir le franchissement de la chute présente en aval de l'ouvrage SNCF ;
- > Remplacer un ouvrage de franchissement busé sous dimensionné faisant frein aux écoulements par une passerelle.
