SMBVAR

RENATURATION DU CHEVIGNÉ A LA POSSONNIÈRE

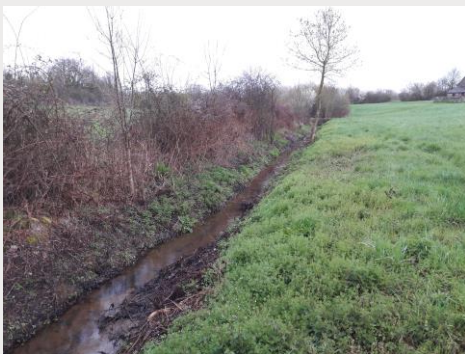
Le cours d'eau du Chevigné présentait sur ce site un lit rectiligne et surdimensionné. Le recalibrage du lit est visible sur une photographie aérienne ancienne datant de 1949. Cette morphologie du lit induisait une faible capacité épuratoire et une perte des supports de vie et des espèces.

Sur les 380 ml de cours d'eau, 2 buses de faible diamètre réduisaient par 10 la section d'écoulement du cours d'eau induisant de fort débordement en période hivernale.

Site avant travaux

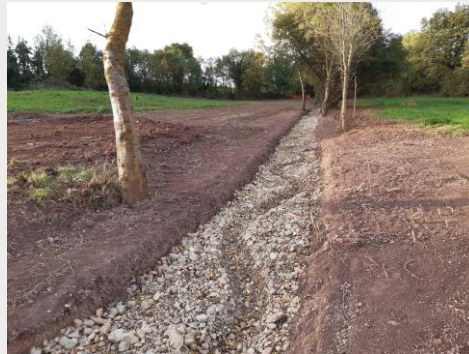
Lit réhaussé et rechargé

Le lit a été réhaussé et réduit sur un linéaire de 380 mètres. Le lit présente dorénavant un fond caillouteux afin d'offrir des supports de vie à la faune et la flore. Le rehaussement du fond du lit permet une reconnexion avec les zones humides adjacentes. Les ouvrages ont été remplacés par des passerelles afin de ne plus avoir d'impact sur le lit du cours d'eau.

- > Débroussaillage de l'ancien lit et abattage de quelques arbres
- > Retalutage des berges alternant d'une rive à l'autre pour réduire les fortes pentes
- > Resserrement et rehaussement de la section d'écoulement par un comblement partiel du lit
- > Recharge en granulats du lit
- > Retrait des buses et pose de deux passerelles
- > Ensemencement des berges et de la prairie

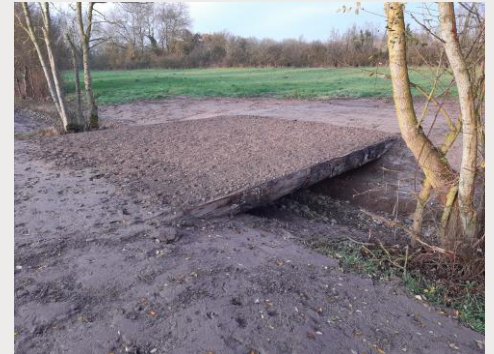
Pose de passerelles
