RESTAURER LES COURS D'EAU

Travaux de restauration de l'hydromorphologie du ruisseau du Pont de la Vire et de ses affluents sur le secteur de la Lugrie

SMBVAR

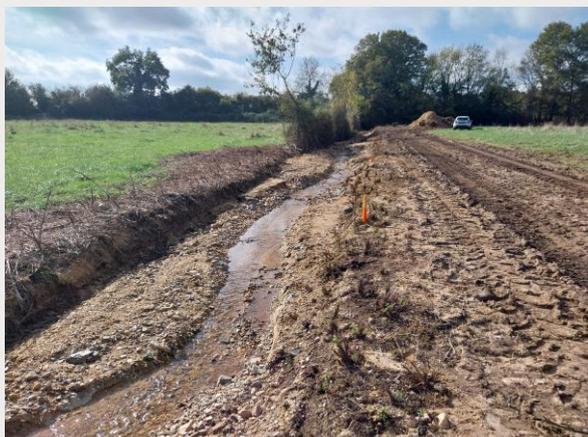
Ci-dessus : création de banquettes alternées.
Ci-dessous : avant terrassement

- > Entretien préalable de la végétation rivulaire
- > Rehaussement et resserrement du lit par création de banquettes alternées sur 987 ml
- > Création d'un nouveau lit et reméandrage sur 500 ml
- > Remplacement d'un pont busé par un pont cadre
- > Remplacement d'un passage busé par une passerelle piétonne
- > Restauration d'une mare par curage et retalutage des berges en pente douce
