RESTAURER LES COURS D'EAU

RESTAURATION DE L'HYDROMORPHOLOGIE DE LA BACONNE À HAUTES GREES (Chambellay)

SMBVAR

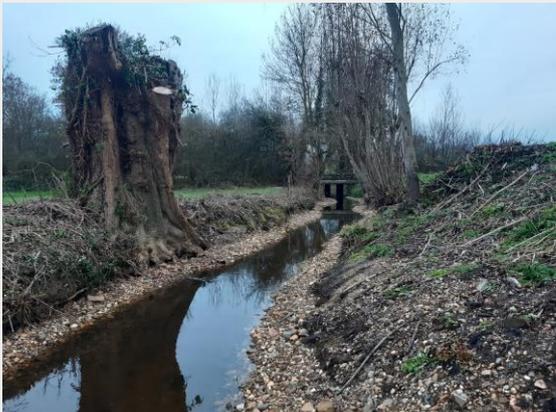
Recharge granulométrique en amont du pont D287

L'opération a pour objectifs d'entretenir la végétation en bord de cours d'eau pour ensuite diversifier les écoulements et les habitats en apportant 254m³ de graviers alluvionnaires provenant la carrière toute proche de la Terrinière.

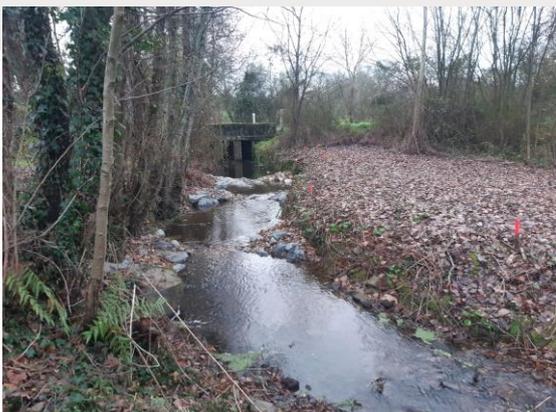
Amélioration du franchissement à l'aval du pont

L'étalement de l'eau en période d'étiage (basses eaux), rend le pont de la D287 infranchissable pour les poissons une bonne partie de l'année.

L'amélioration de la continuité écologique au niveau du pont de la D287, vient compléter l'opération.
