RESTAURER LES COURS D'EAU
> RENATURER LES COURS D'EAU

RENATURATION DE LA SUETTE

A CORZE

SMBVAR

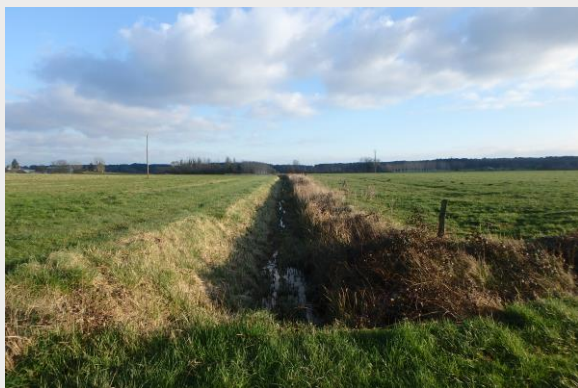
Le cours d'eau de la Suette sur les zones de sources à Corzé présente un tracé rectiligne, surdimensionné en profondeur et largeur, et peu végétalisé. Les assècs sont récurrents chaque année et perturbent le fonctionnement du cours d'eau induisant une perte des fonctionnalités naturelles:

Morphologie du cours d'eau avant travaux

Le projet a consisté à rehausser le fond du lit par 50 à 70 cm d'argile puis 10 cm de terre végétale. Le lit avant remblaiement de forme trapézoïdale avait les dimensions suivantes :

- Une largeur de 5 m de crête de berge à crête de berge et de 2 à 3 m en fond de lit ;
- Une profondeur de 1,5 à 2 m ;

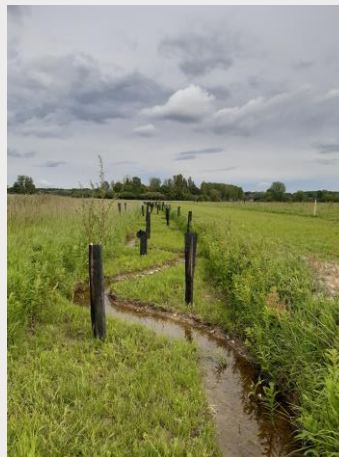
Nouveau tracé méandrique quelques semaines après la fin des travaux

Dans cette emprise, au sein de ce « sandwich argile / terre », un tracé méandrique a été recréé avec les dimensions suivantes:

- 60 cm de largeur
- 30 cm de profondeur

Méandres dans lesquels ont été remis 20 cm de granulométrie soit une hauteur d'eau avant débordement de 10 cm. Ces nouvelles dimensions sont celles que devrait avoir le cours d'eau à l'état naturel.

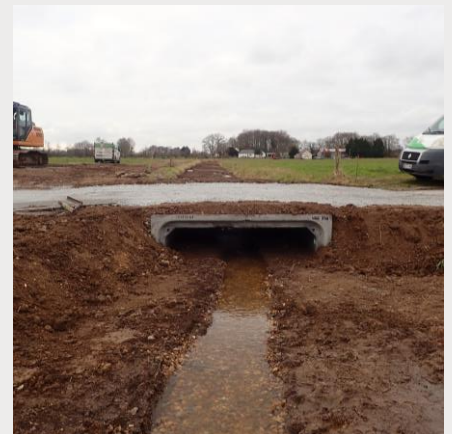
Sur le linéaire de renaturation un passage routier busé sous dimensionné et mal calé induisait une rupture de la continuité.

Installation du pont cadre en remplacement d'une buse
