RESTAURER LES COURS D'EAU
> RENATURER LES COURS D'EAU

RENATURATION DE LA LOGE

A SAINT-GERMAIN-DES-PRES
ET CHAMPTOCE-SUR-LOIRE

SMBVAR

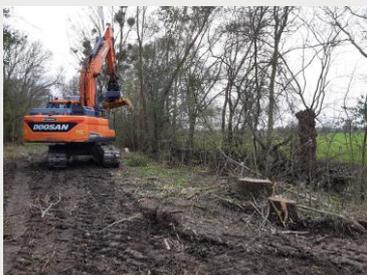
Intervention préalable sur la végétation

- > Elagage des branches basses, abattage des arbres penchés dans le lit du cours d'eau et au niveau des accès du chantier, et retrait des embâcles sur 5 km
- > Évacuation des produits de coupe et valorisation en bois plaquette
- > Reprofilage du bras nord (nouveau lit) sur plus d'1 km
- > Remplacement de 3 ouvrages de franchissement du cours d'eau (buse, passage à gué) par des passerelles
- > Confortement d'un passage à gué existant
- > Création de deux ouvrages de répartition des débits permettant l'alimentation en eau du bras nord

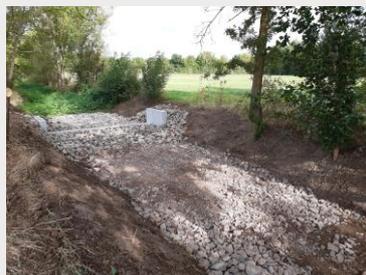
Pose d'un ouvrage de répartition des débits

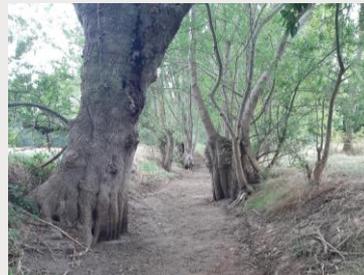
Réouverture de l'ancien lit

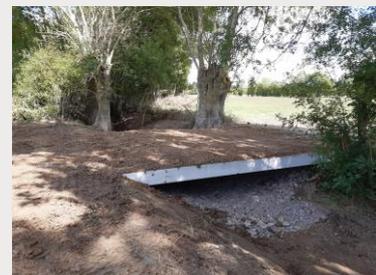
Pose de passerelle
