RESTAURER LES COURS D'EAU
> RENATURER LES COURS D'EAU

RENATURATION DE LA ROMME ET DES MILIEUX ANNEXES À CHAMPTOCE-SUR-LOIRE

SMBVAR

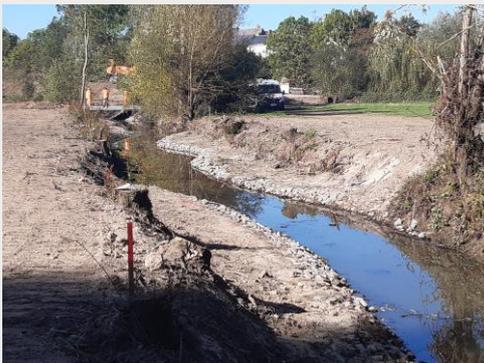
Création de banquettes dans le lit mineur

Le lit de la Romme a été remodelé pour diversifier les profondeurs et les largeurs. Les différents profils du lit permettent les mouvements d'eau qui favorisent l'oxygénation et le cycle naturel d'épuration de l'eau. Les berges basses, permettent l'accueil de la faune et de la flore.

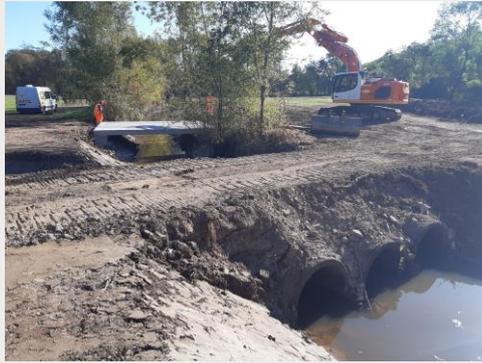
Création d'une passerelle (arrière plan) en remplacement d'un ouvrage busé à supprimer (premier plan)

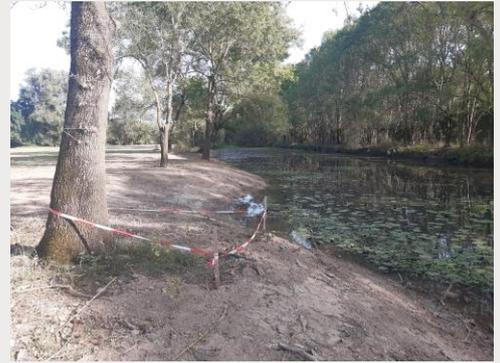
Retalutage des berges du plan d'eau avec mise en défens d'une espèce protégée

Une mare et deux plans d'eau ont été reconnectés à la Romme afin d'en faire des zones de refuge pour diverses espèces.
