# RESTAURATION DU RUISSEAU DU PLESSIS À ÉTRICHÉ

SMBVAR

## PROBLÉMATIQUE

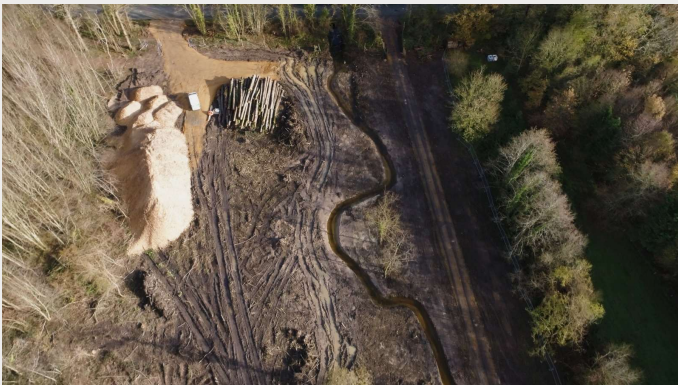
Vue aérienne du secteur 1 en cours de reméandrage

- > Reméandrage sur les premiers 175 m ;
- > Rehausse du fond du cours d'eau par la mise en place de radiers et de banquettes minérales permettant aussi de diversifier les habitats et les faciès d'écoulements sur un second secteur de 130 m ;
- > Réalisation d'un reméandrage en lit emboîté sur 110 m sur le troisième secteur ;
- > Mise en place de 4 radiers sur le dernier secteur de 130 m ;
- > Réhabilitation de l'ouvrage d'alimentation des douves du château

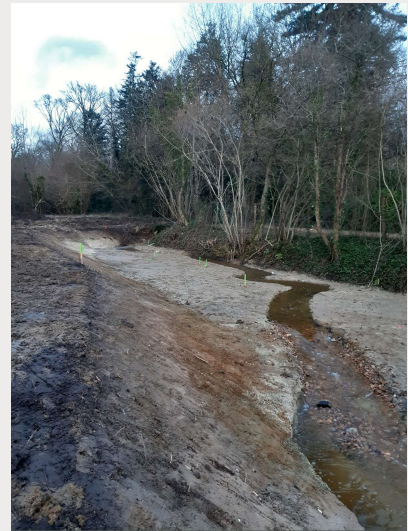
Vue du lit emboîté du secteur 3
