RESTAURATION DU RUISSEAU DU PIRON A CHAMPIGNE

PROBLÉMATIQUE

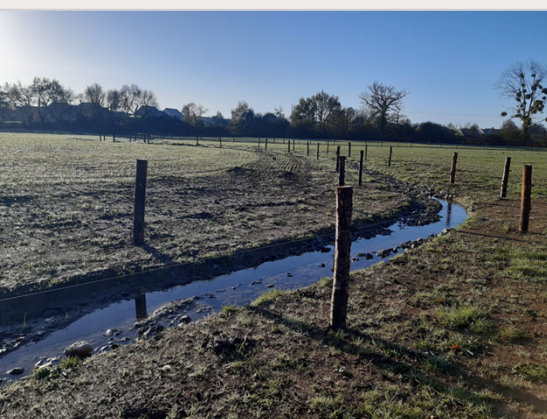
Ruisseau restauré dans la prairie

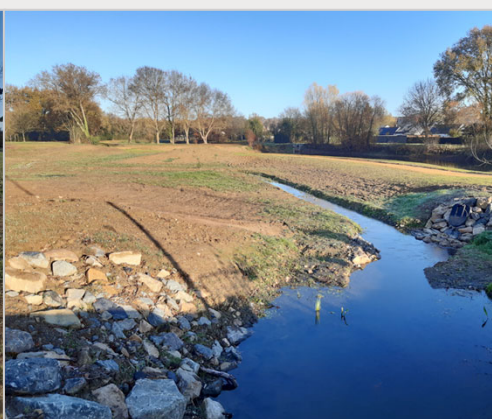
Suppression du seuil de l'ancien étang communal et restauration du ruisseau

La libre circulation des poissons et des sédiments a été rétablie grâce à la suppression de deux seuils équipés de passes à poisson non fonctionnelles.

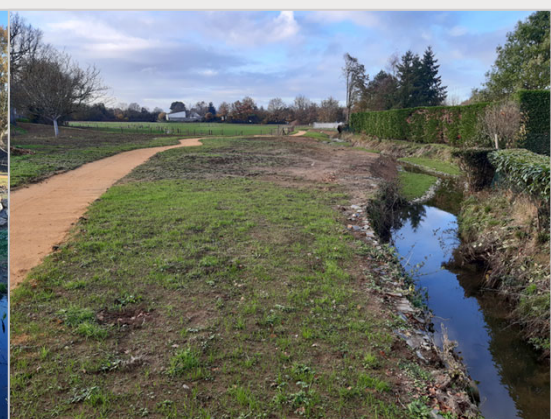
Retalutage et resserrement du lit à l'aval avec suppression d'un muret
